Дефектный акт
на текущий ремонт кровли здания

11.03.2022

Объект: кровля административного здания ФГУП «Росморпорт» расположенного по адресу: г. Москва, Ленинградское шоссе, д. 53А, корп. 2 (далее – Кровля)

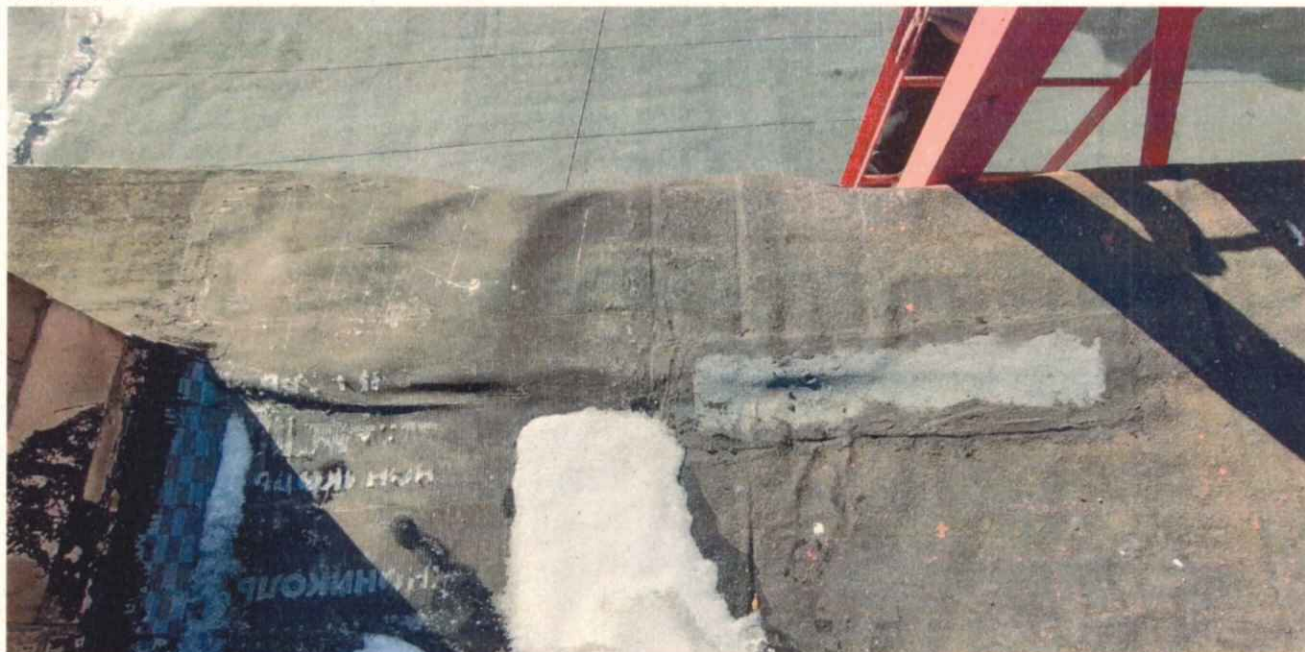
Фото № 1

| № п/п | Перечень дефектов | Виды необходимых работ | Примечание |
|---|--|---|---|
| 1. | Заплатки пробоин водоизоляционного слоя | Произвести заливку перепадов раствором соответствующей марки по технологии с герметизацией всех примыканий | Фото №№ 1, 2 |

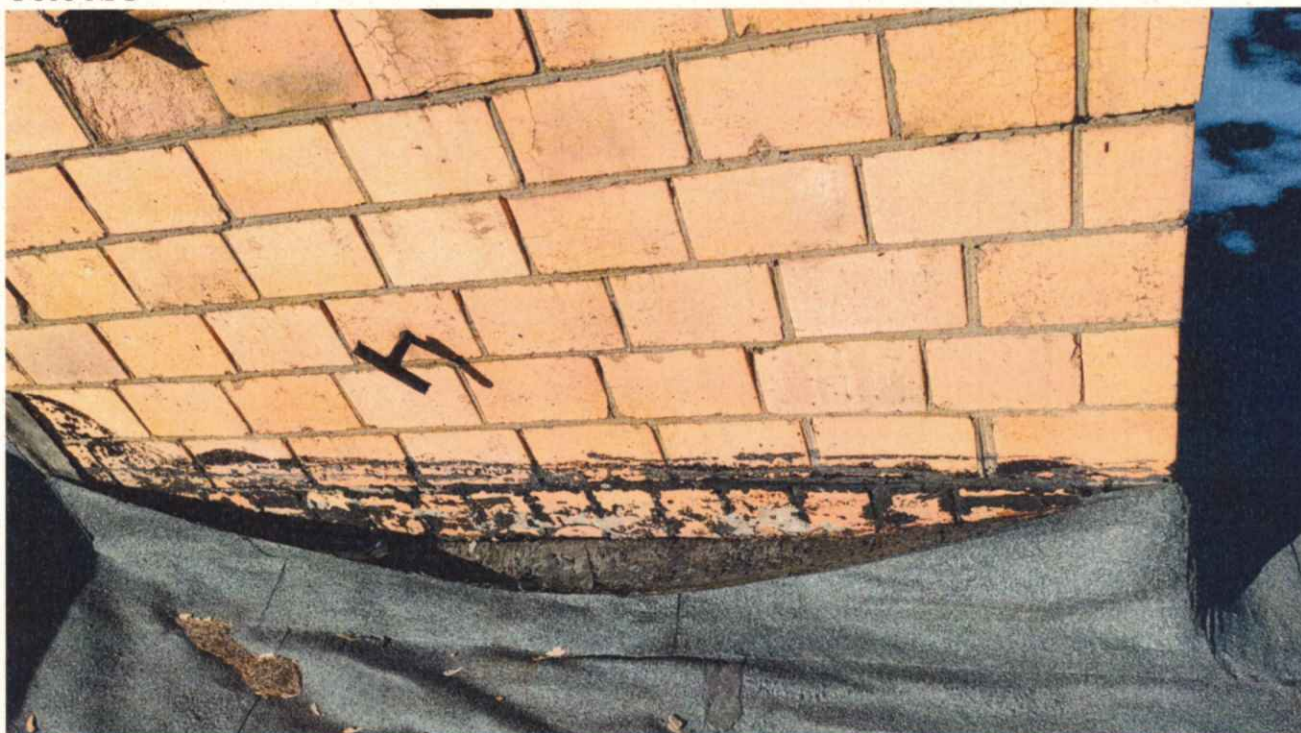
Фото № 3

| № п/п | Перечень дефектов | Виды необходимых работ | Примечание |
|---|--|---|---|
| 2. | Трещины и отслоения в местах примыкания водоизоляционного слоя к выступающим конструкциям | Провести герметизацию всех примыканий выступающих элементов кровли с заливкой примыканий | Фото №№ 3, 4, 5, 6 |

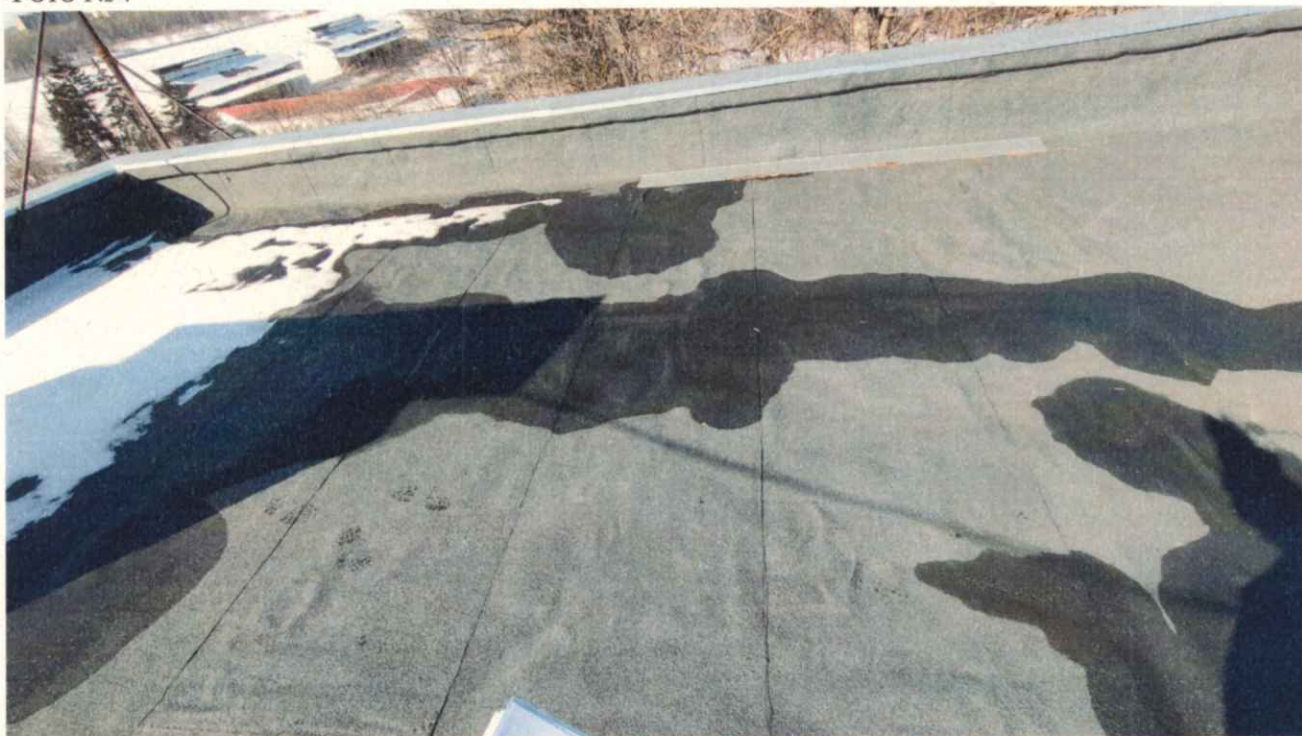
Фото № 7

| № п/п | Перечень дефектов | Виды необходимых работ | Примечание |
|---|--|---|---|
| 3. | Множественные вздутия кровельного покрытия по всей площади кровли, отслаивание от нижних слоев и плит перекрытий | Провести полную замену мягкого кровельного покрытия, для устранения неровностей и выбоин произвести заливку раствором соответствующей марки по технологии | Фото №№ 7, 8, 9 |

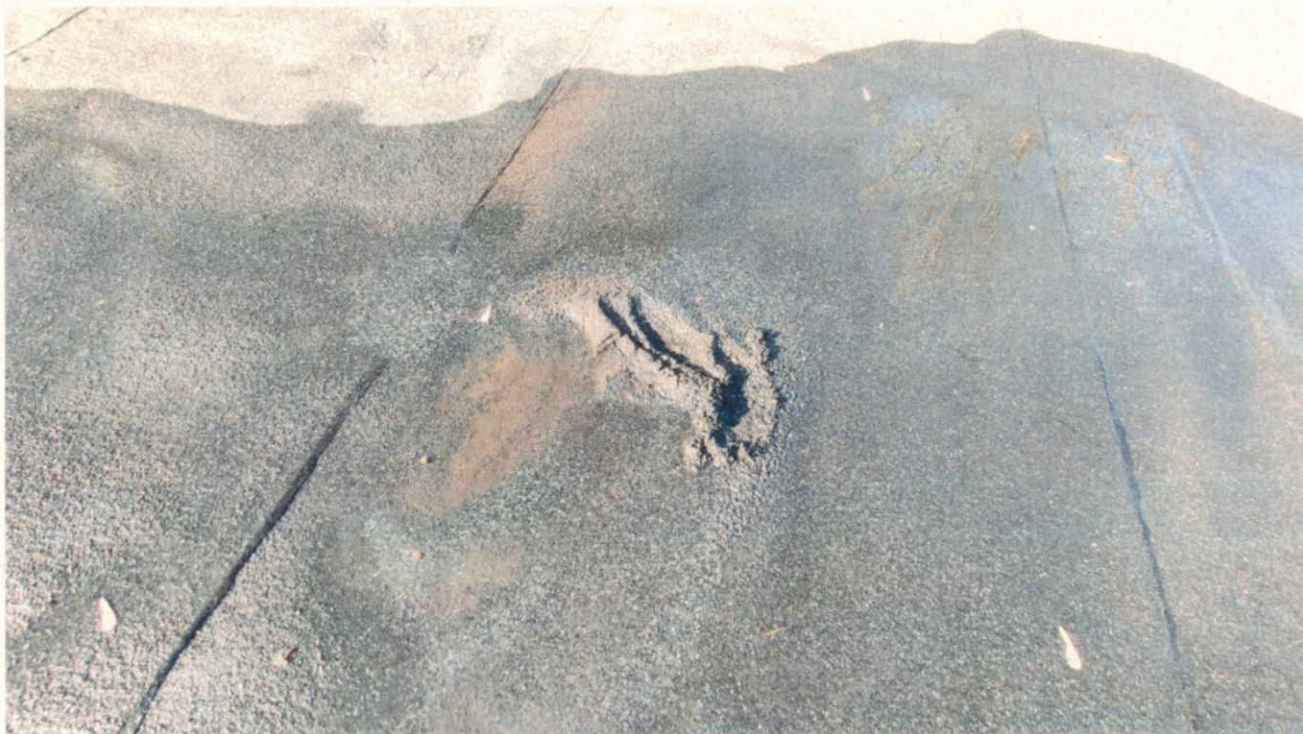
| № п/п | Перечень дефектов | Виды необходимых работ | Примечание |
|---|--|---|---|
| 4. | Локальные разрушения защитного слоя | Провести полную замену кровельного покрытия | Фото № 10 |

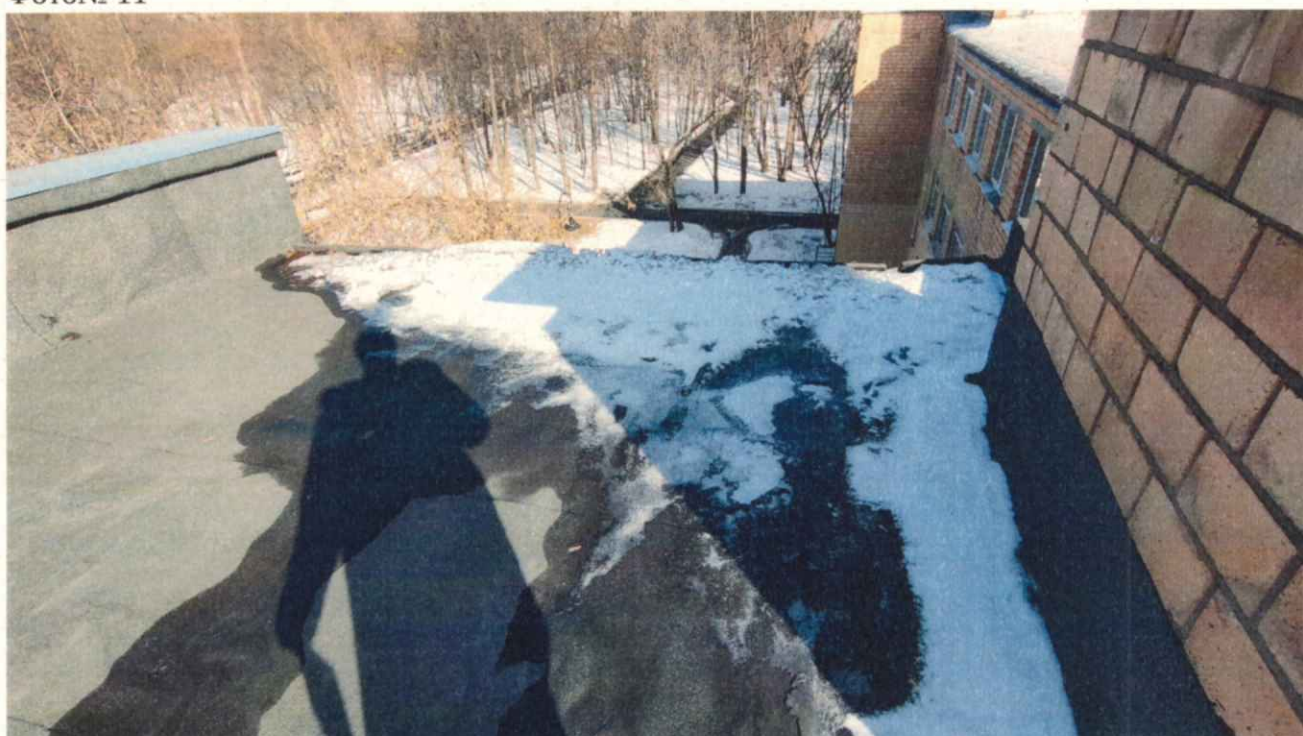
Фото№ 11

| № п/п | Перечень дефектов | Виды необходимых работ | Примечание |
|---|--|---|---|
| 5. | Скопление снежных масс, образование наледи вблизи ливнеотоков, сгиб свесов | Демонтировать старые свесы, установить новые ливневые лотки, воронки и водосточные трубы, установить греющий кабель зигзагом по краю кровли, в водосточных воронках, лотках и трубах. | Фото №№ 11, 12, 13 |
